Nr.: 17016972_1

Titel: Schadenanalyse an einem Luftdruckbehälter

Prüfobjekt: Aluminium Luftdruckbehälter

Werkstoff: AW-7075

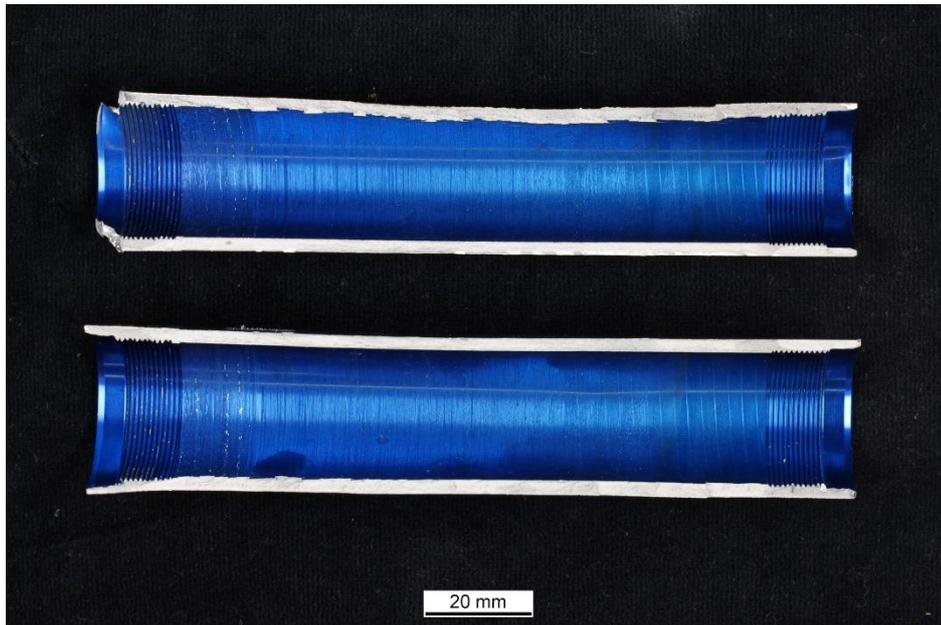
Gegenstand der Untersuchungen ist ein geborstener Luftdruckzylinder (Bilder 1 bis 2, Anhang 1.1). Gemäss Angaben des Auftraggebers handelt es sich beim verwendeten Werkstoff um eine hochfeste Aluminiumlegierung vom Typus 7075 im Wärmebehandlungszustand T6. Der Auftraggeber wünschte eine schadensanalytische Untersuchung der Berstursache. Dieser Berichtsentwurf gibt den Stand der Untersuchungen zum Zeitpunkt vom 13. Juli 2018 wieder.

Bild 1: Einlieferungszustand von der gebrochenen Probe.

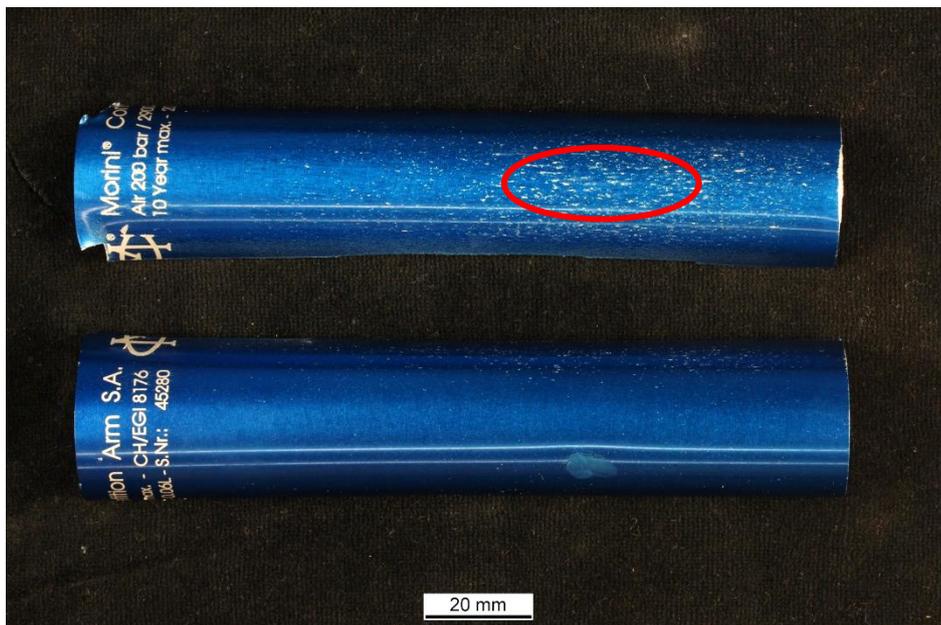
Bild 2: Einlieferungszustand von der gebrochenen Probe. Auffällig sind die Korrosionsangriffe (Kreis).

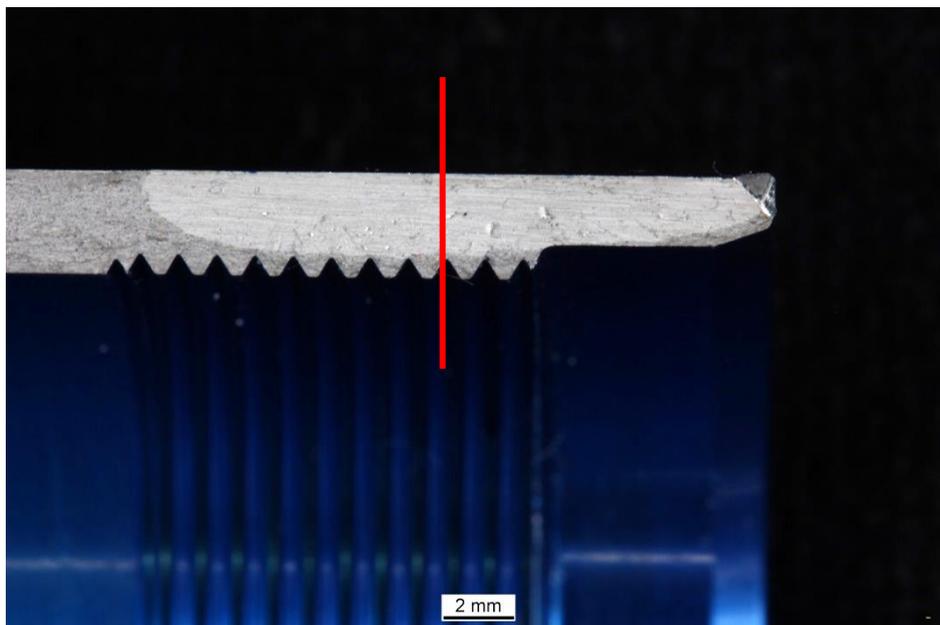
An der Oberfläche des Zylinders sind zahlreiche Korrosionsnarben auffällig. Die Bruchfläche des geborstenen Behälters zeigt eine verformungsarme, partiell zerklüftete Bruchstruktur. Es ist eine halbelliptische Struktur auffällig die sich als hell glänzende Zone abhebt. Der Bruchausgang kann somit an der Aussenseite des Zylinders lokalisiert werden. Der Rest der Bruchfläche ist gleichmässig grau gefärbt (Bilder 3 bis 4, Anhang 1.2).

Bild 3: Detailaufnahme von der Bruchfläche mit der halb elliptischen, hellen Bruchausgangszone. Schliffebene der Metallographischen Untersuchung als rote Linie gekennzeichnet.

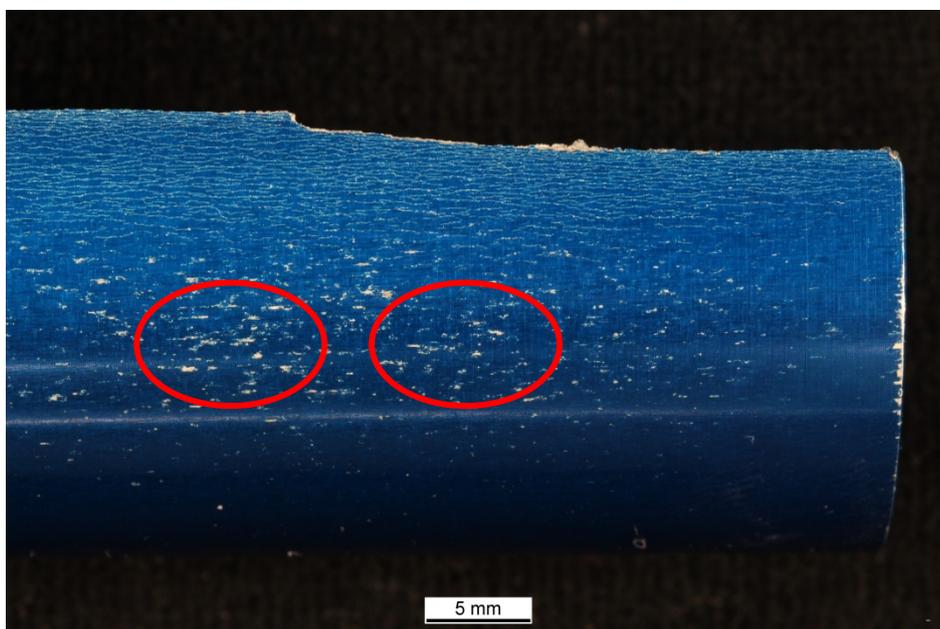
Auf Grund des Oberflächenzustandes kann ausgesagt werden, dass das Bauteil aussenseitig einer korrosiven, chloridhaltigen Atmosphäre ausgesetzt war. Dieser Oberflächenzustand sowie die zahlreichen Nebenrisse sind ein Indiz für ungeeignete Handhabung bzw. Lagerbedingungen. Die Zylinder sind zwar dekorativ eloxiert und somit für übliche, geringe Korrosionsbelastungen geschützt. Für aggressivere Bedingungen, wie sie vorzuliegen scheinen, sind die Zylinder nicht ausgelegt. Der für Spannungsrisskorrosion notwendige Kontakt mit aggressivem Medium kann durch geeignete Handhabung und Lagerung vermieden werden.

Bild 4: seitliche Ansicht des Zylinders mit Korrosionsangriffen (Kreise).

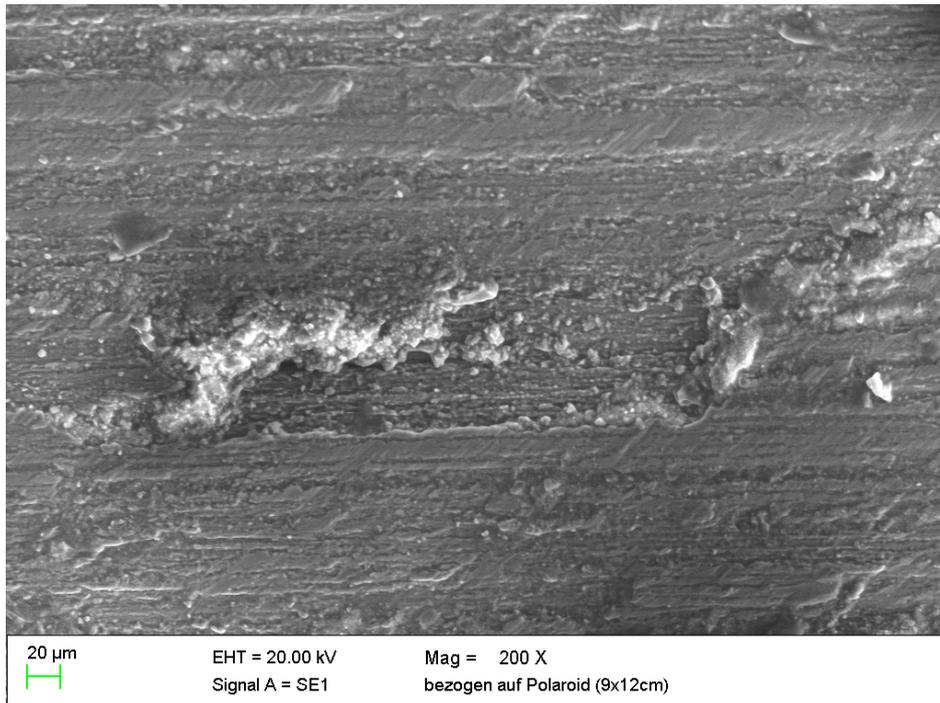
Rasterelektronenmikroskopisch lässt sich im Anrissbereich eine glatte, mit Korrosionsprodukten belegte, interkristalline Struktur nachweisen. An der Oberfläche im Bruchausgangsbereich sind Nebenrisse detektierbar. Der Restgewaltbruch zeigt die Merkmale eines mikroduktilen Gewaltbruches (Bilder 5 bis 9, Anhang 1.3 bis 1.5).

Bild 5: REM-Aufnahme der gebrochenen Probe: Bruchausgang. Partiiell mit Korrosionsprodukten belegte Bruchfläche.

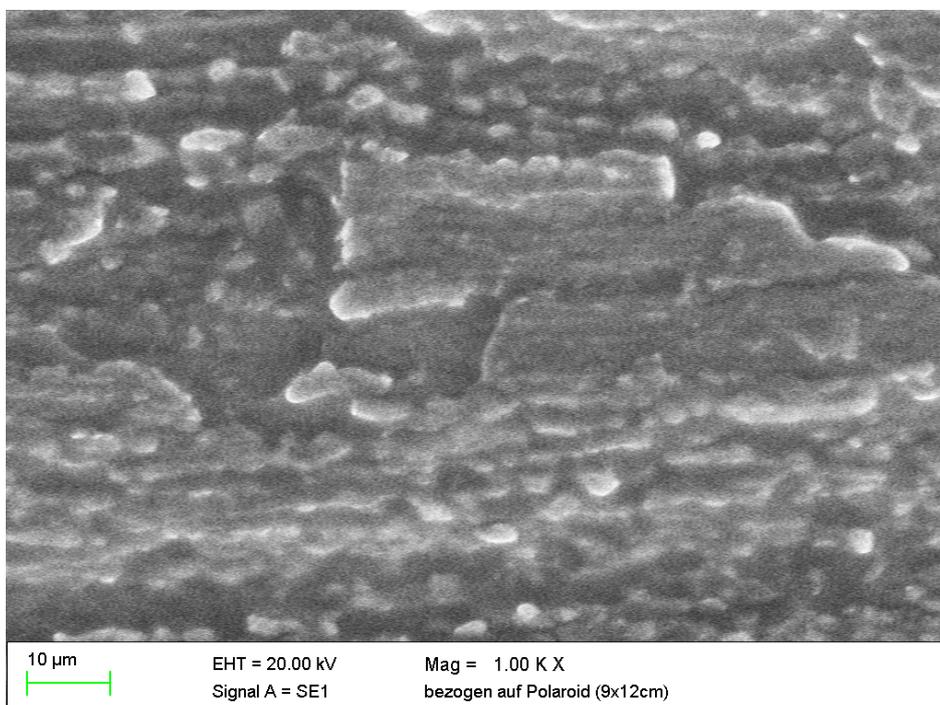
Auf Grund der Ergebnisse kann ausgesagt werden, dass beim geborstenen Zylinder alle Merkmale der Spannungsrisskorrosion vorliegen.

Bild 6: REM-Aufnahme der gebrochenen Probe: Interkristalline Struktur, belegt mit Korrosionsprodukten.

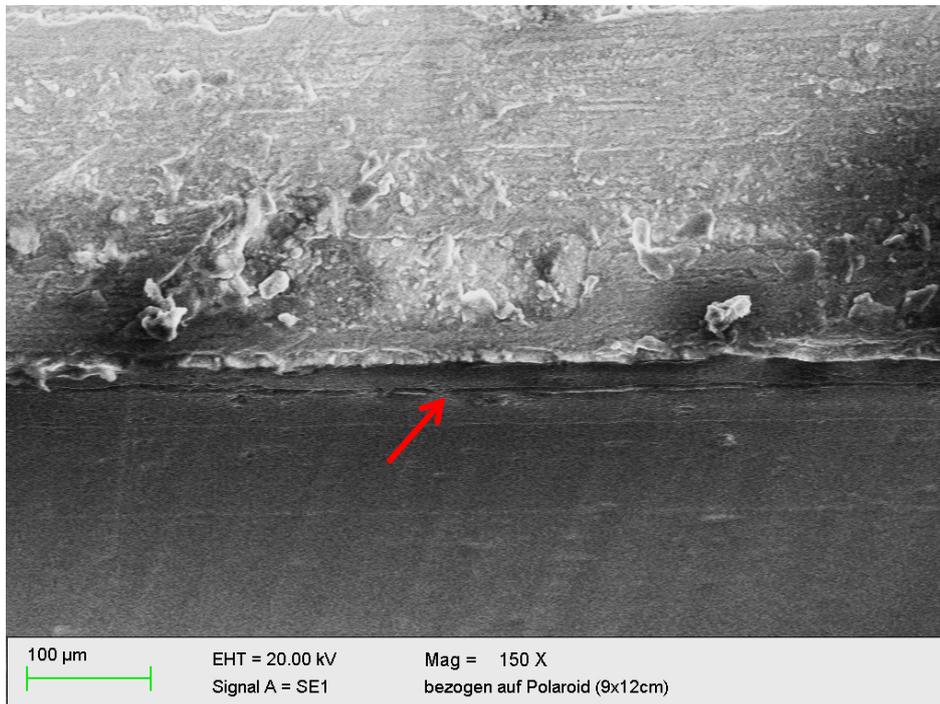
Bild 7: REM-Aufnahme der gebrochenen Probe: Nebenriss (Pfeil) unterhalb des Bruchausganges.

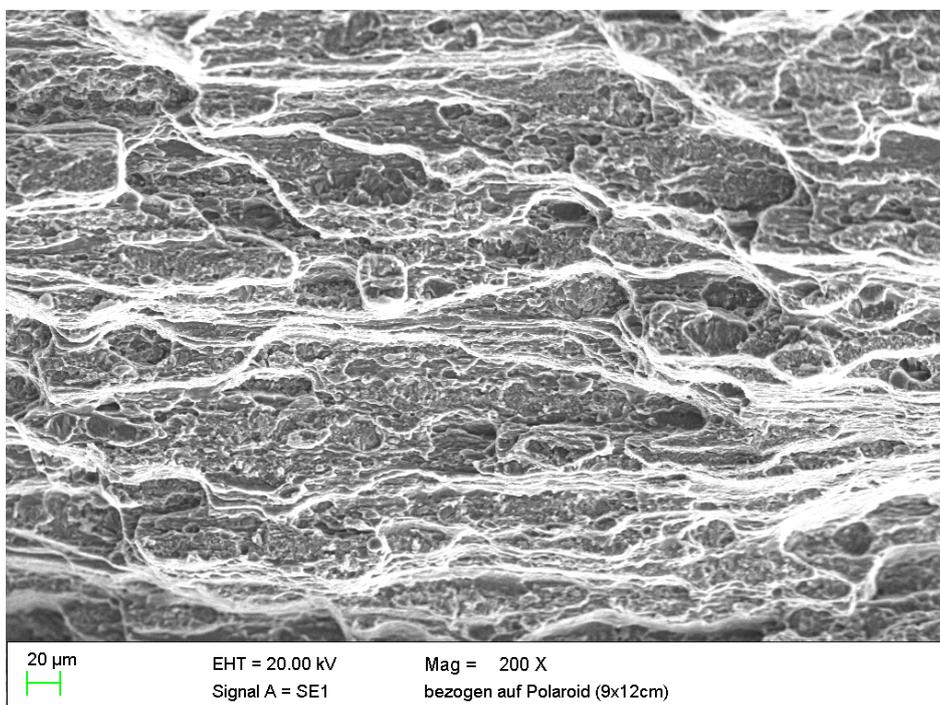
Bild 8: REM-Aufnahme der gebrochenen Probe: Restgewaltbruch; mikroduktiler Bruch mit Waben.

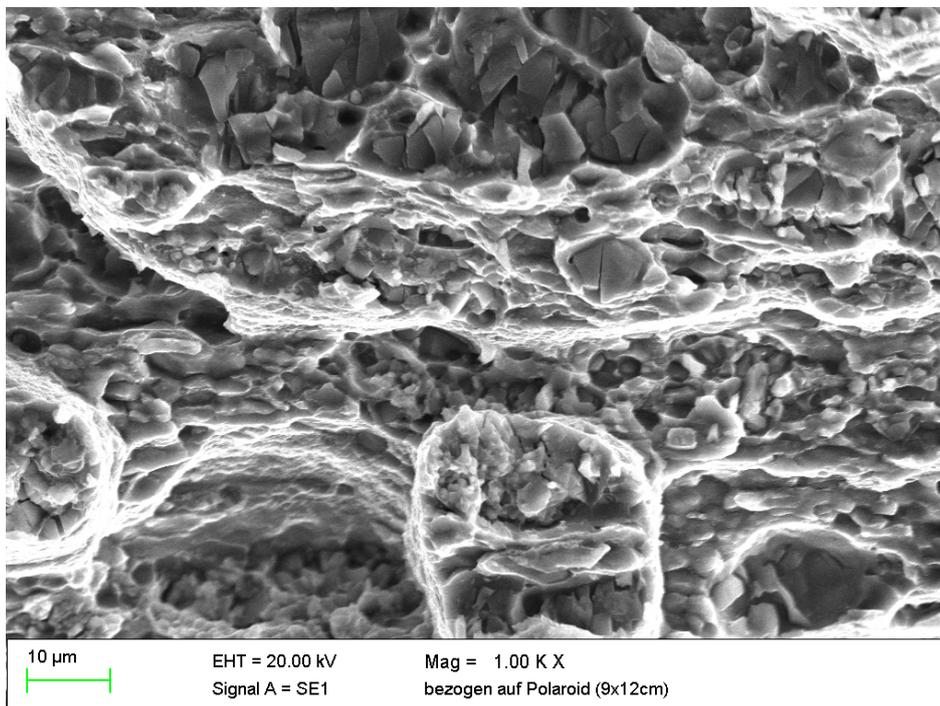
Bild 9: REM-Aufnahme der gebrochenen Probe: Restgewaltbruch; mikroduktiler Bruch mit Waben.

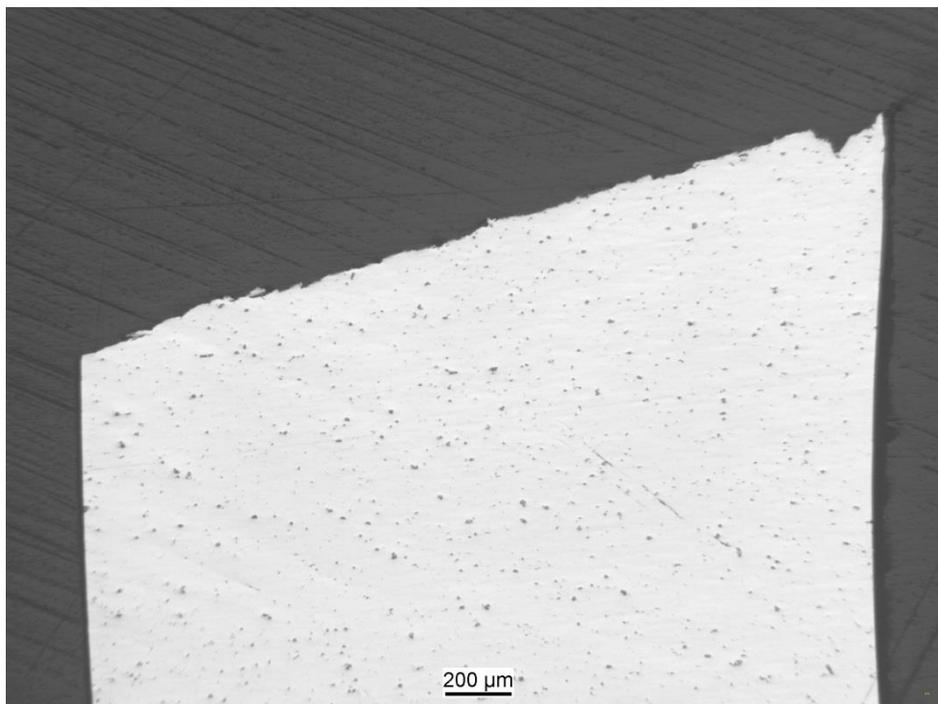
Im polierten Mikroschliff lassen sich verzweigte, von Korrosionsnarben ausgehende Rissysteme nachweisen. Die geätzte Mikrostruktur zeigt ein Pressgefüge mit intermetallischen Phasen. Die Rissverläufe sind überwiegend interkristallin (Bilder 10 bis 13, Anhang 1.6 und 1.7).

Bild 10: gebrochene Probe; polierter Mikroschliff, seitliche Sicht auf die Bruchfläche.

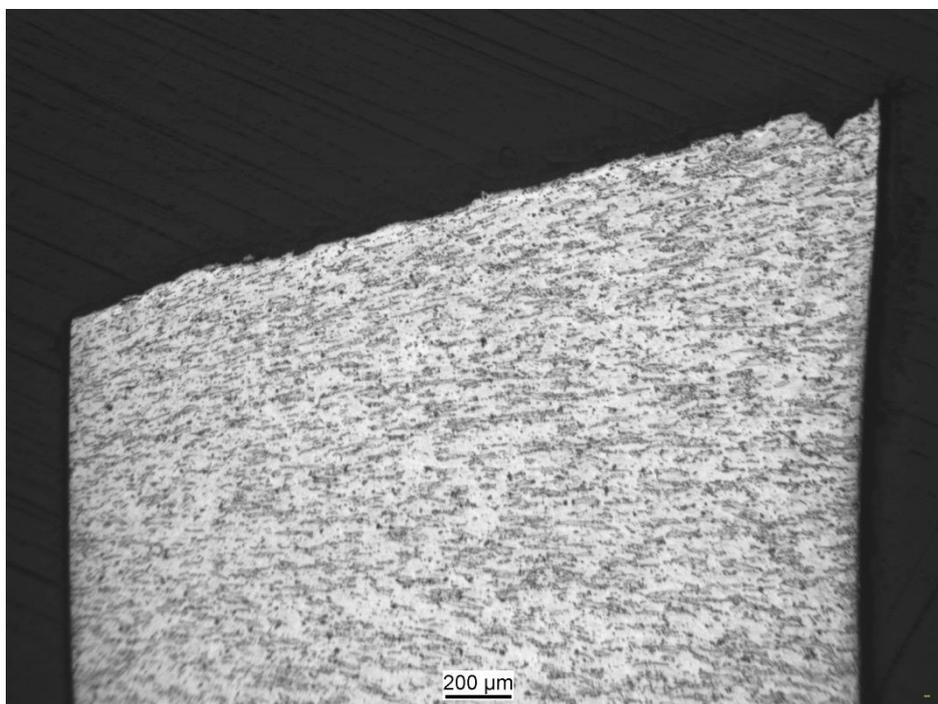
Bild 11: gebrochene Probe; geätzter Mikroschliff, seitliche Sicht auf die Bruchfläche. Erkennbar ist ein Pressgefüge.

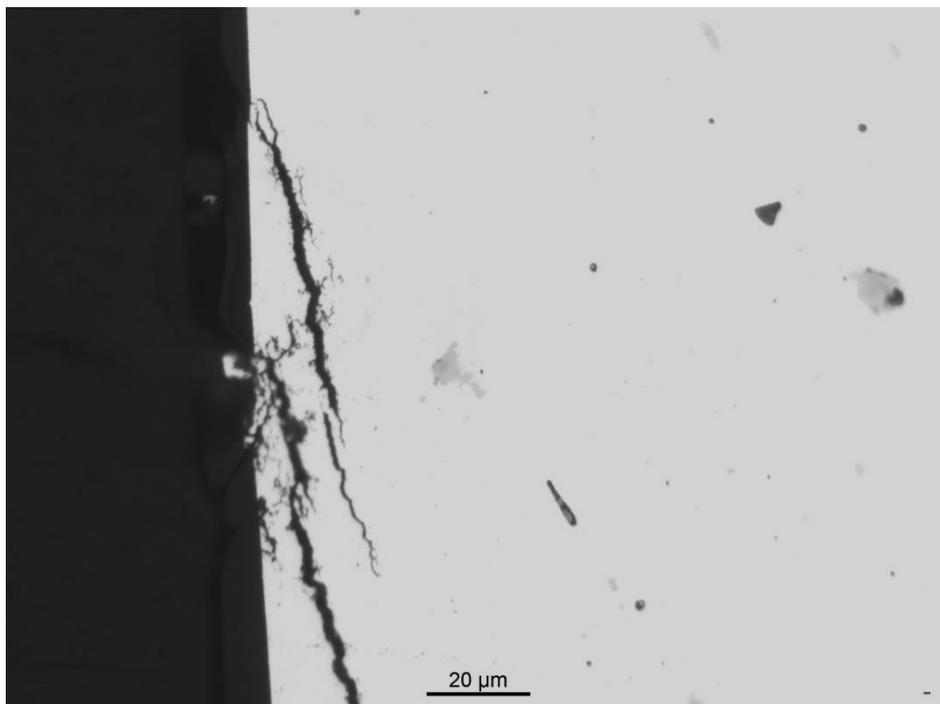
Bild 12: gebrochene Probe; polierter Mikroschliff, Beispiel Bild eines verzweigten Nebenrisses ausgehend von einer Korrosionsnarbe.

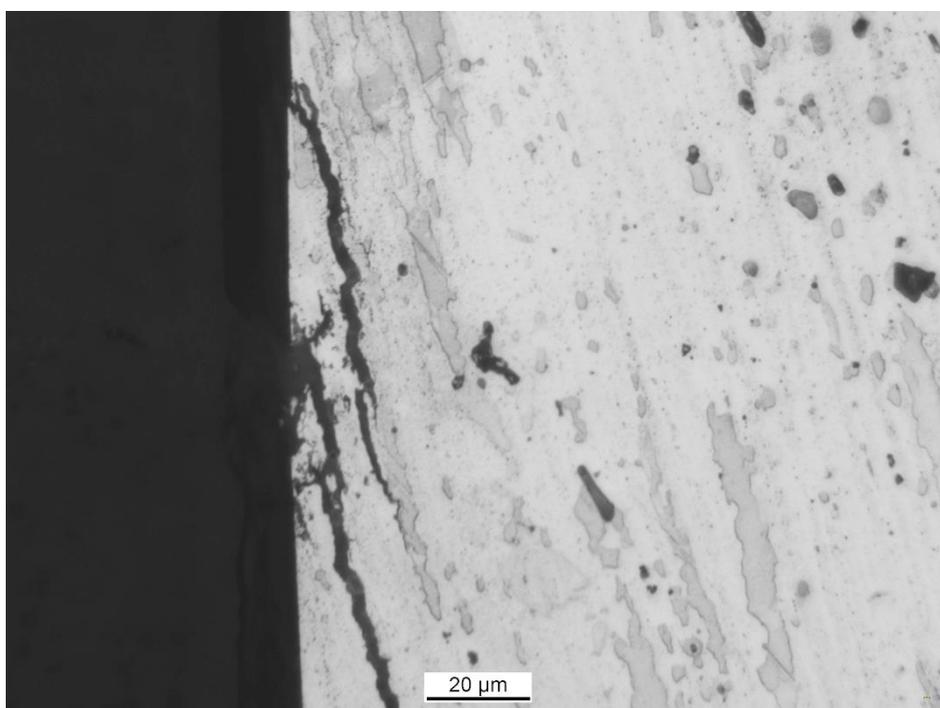
Bild 13: gebrochene Probe; geätzter Mikroschliff, Interkristalliner Rissverlauf.

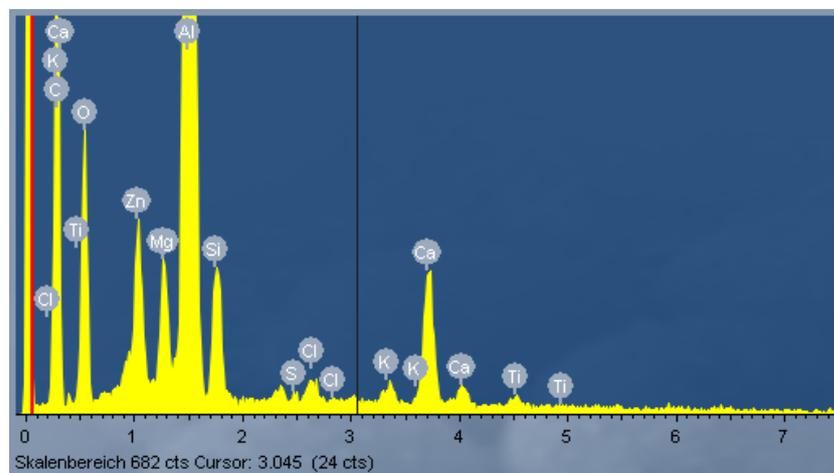
In den Korrosionsprodukten kann mittels EDX als korrosionsförderndes Element Chlor nachgewiesen werden (Spektrum 1, Anhang 2.1).

Spektrum 1: Chlorid als korrosive Substanz an der Oberfläche der Aluminiumzylinder.
